# Progetto di riqualificazione dell'Ex Mattatoio di Roma

**ABSTRACT:** L'intervento di riqualificazione descritto in questo articolo è stato realizzato fra il 2011 e il 2013 si inserisce all'interno del sistema di trasformazione dell'Ex Mattatoio di Roma, dismesso nel 1975, ed aperto a nuove funzioni ed attività dedicate alla cultura ed alle arti. In particolare questo intervento ha interessato tre dei padiglioni esistenti denominati 2b, 4 e 8 oggi dedicati ad aule e laboratori per la Facoltà di Architettura dell'Università Roma Tre.

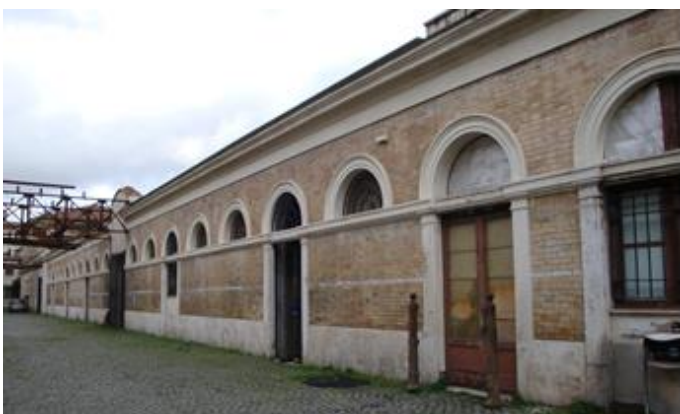
Figura 2. Vista Padiglione 2B/ View Pavilion 2B

Lo stato di conservazione delle capriate in c.a. è caratterizzato dalla presenza di fessurazioni localizzate soprattutto nei nodi e dalla presenza di un evidente

stato di deterioramento all'estradosso delle stesse. Le armature presentano importanti fenomeni di ossidazione. Anche l'orditura secondaria e terziaria, realizzata attraverso profili metallici è risultata in avanzato stato di ossidazione per le quali ne è stata prevista la totale sostituzione.

La campagna di prove di laboratorio sul c.a. e sull'acciaio delle strutture della copertura ha fornito risultati con valori massimi di resistenza a compressione di 15.4-18.4 MPa (vedi tab. 1) per il c.a.

I valori di snervamento e di rottura dell'acciaio da c.a. sono risultati rispettivamente di 300-320 MPa e di 370-400 MPa (vedi tab.)

La struttura di copertura è stata invece analizzata separatamente rispetto al modello generale. Per le sollecitazioni esterne si è fatto riferimento a carichi di progetto conformi alla NTC2008, sulla base dei quali si è provveduto alla messa a punto dei necessari interventi, tra cui: ricostruzione dei copriferris con malta tipo Emaco Tixotropica R90, messa in opera di un doppio tirante in Acciaio S355 Diametro 35mm per ogni coppia di capriate, integrazione delle catene esistenti in c.a.

Si riportano di seguito l'andamento delle caratteristiche delle sollecitazioni della trave reticolare di copertura sollecitata dai carichi di progetto previsti nella NTC 2008. Dall'analisi condotta, come si può vedere di seguito, risultano adeguatamente dimensionati tutti gli elementi a meno della catena inferiore, la quale è stata integrata con un nuovo tirante metallico in acciaio S355 del diametro di 35mm.
