# Progetto di riqualificazione dell'Ex Mattatoio di Roma

**ABSTRACT:** L'intervento di riqualificazione descritto in questo articolo è stato realizzato fra il 2011 e il 2013 si inserisce all'interno del sistema di trasformazione dell'Ex Mattatoio di Roma, dismesso nel 1975, ed aperto a nuove funzioni ed attività dedicate alla cultura ed alle arti. In particolare questo intervento ha interessato tre dei padiglioni esistenti denominati 2b, 4 e 8 oggi dedicati ad aule e laboratori per la Facoltà di Architettura dell'Università Roma Tre.

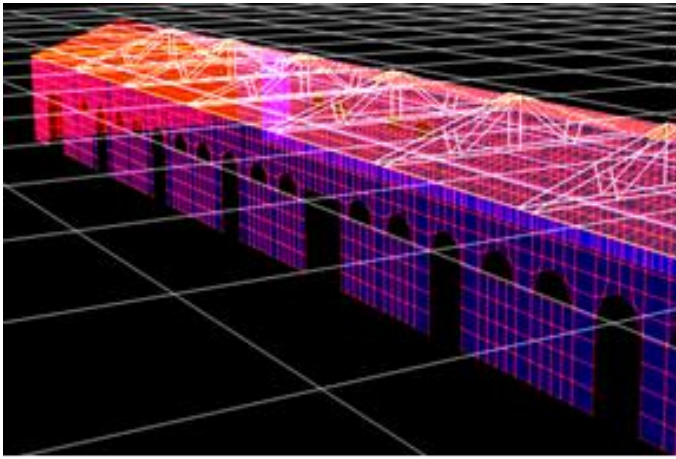
Figura 3. Modello numerico del Padiglione 2B/ Numerical model of Pavilion 2B

Per eseguire l'analisi strutturale, l'edificio è stato modellato conformemente alle caratteristiche delle strutture stesse, con elementi finiti tipo Shell e tipo Frame. Si è scelto di utilizzare per le murature un legame costitutivo non lineare e proceduto quindi ad un'analisi di tipo statico non lineare. L'analisi di vulnerabilità sismica

è stata eseguita mediante push-over. Sulla base dei risultati ottenuti, si è scelto il tipo di intervento di consolidamento da applicare alle murature.

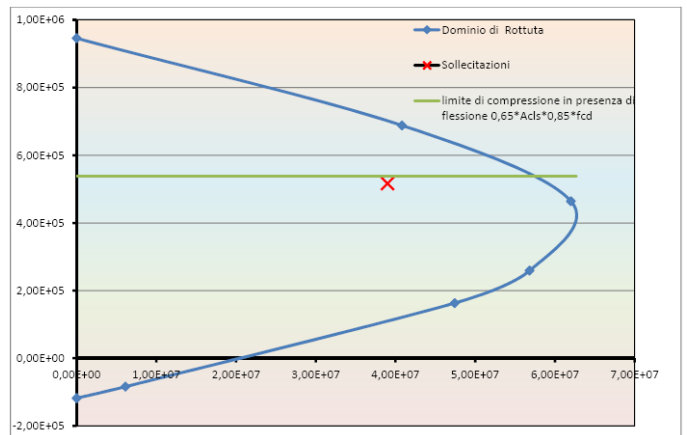
Figura 6. Verifiche strutturali degli elementi/ Structural analysis on truss elements

VERIFICA A TRAZIONE: DIMENSIONAMENTO TIRANTE		
H	220 mm	altezza sezione
b	220 mm	larghezza sezione
c	20 mm	copriferris
d	200 mm	altezza utile
A <sub>s</sub>	226 mm <sup>2</sup>	armatura tesa (inferiore)
A <sub>s</sub> '	226 mm <sup>2</sup>	armatura compressa (superiore)
SOLLECITAZIONI DI PROGETTO		
S <sub>d</sub>	450.463,13 N	trazione
A <sub>s,tot</sub> * f <sub>yd</sub>	117.913,04	sforzo max assorbito dall'armatura
$S_{d,x} < A_{s,tot} * f_{yd}$		<b>FALSO</b> è necessario l'inserimento di un tirante
d <sub>tirante</sub>	45 mm	diametro tirante
A <sub>s,tirante</sub>	1.590,43 mm <sup>2</sup>	area tirante
A <sub>s,tirante</sub> * f <sub>yd</sub>	414.895,12 N/mm <sup>2</sup>	sforzo max assorbito dal tirante
$S_{d,x} < A_{s,tot} * f_{yd} + A_{s,tirante} * f_{yd}$		VERO

Si riportano di seguito l'andamento delle caratteristiche delle sollecitazioni della trave reticolare di copertura sollecitata dai carichi di progetto previsti nella NTC 2008. Dall'analisi condotta, come si può vedere di seguito, risultano adeguatamente dimensionati tutti gli elementi a meno della catena inferiore, la quale è stata integrata con un nuovo tirante metallico in acciaio S355 del diametro di 35mm.

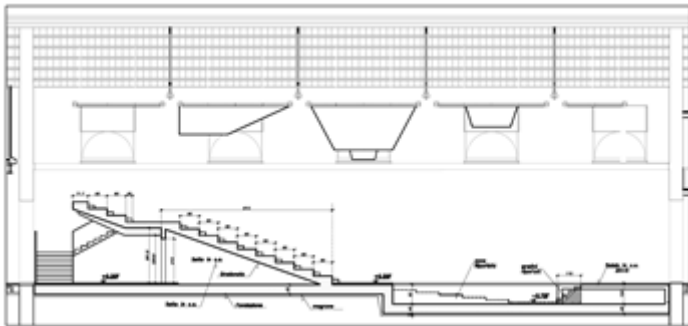
Figura 11. Sezione dell'aula magna/ Cross section of the Aula Magna

Il Padiglione 8 è stato interessato, contemporaneamente, da due interventi differenti nelle due ali contrapposte. Nell'ala est dell'edificio sono stati realizzati due livelli attraverso la costruzione di un solaio intermedio ottenendo un'aula di dimensioni 18x14m circa ed una zona dedicata a laboratori. Nell'ala ovest è stata realizzata l'aula magna per la facoltà di architettura Roma Tre, sfruttando l'intera altezza del padiglione.

Lo scopo è stato quello di mettere a confronto le due tecnologie costruttive utilizzate per i due diversi interventi. Il solaio nell'ala est è stato realizzato in acciaio con putrelle di circa 11m di luce, lamiera grecata e getto di completamento; nell'ala ovest l'aula magna invece è stata realizzata interamente in c.a. gettato in opera, giuntata rispetto alla struttura in muratura esistente. La struttura dell'aula è stata, mediante una soletta inclinata, sagomata a gradoni ed è sostenuta da quattro setti verticali anch'essi in c.a. che spiccano da una platea in c.a. gettata in opera dello spessore di 45cm.
